九江柴桑九江万友混凝土有限公司“8·25”
较大中毒和窒息事故
调查报告

九江市人民政府事故调查组

2025年6月

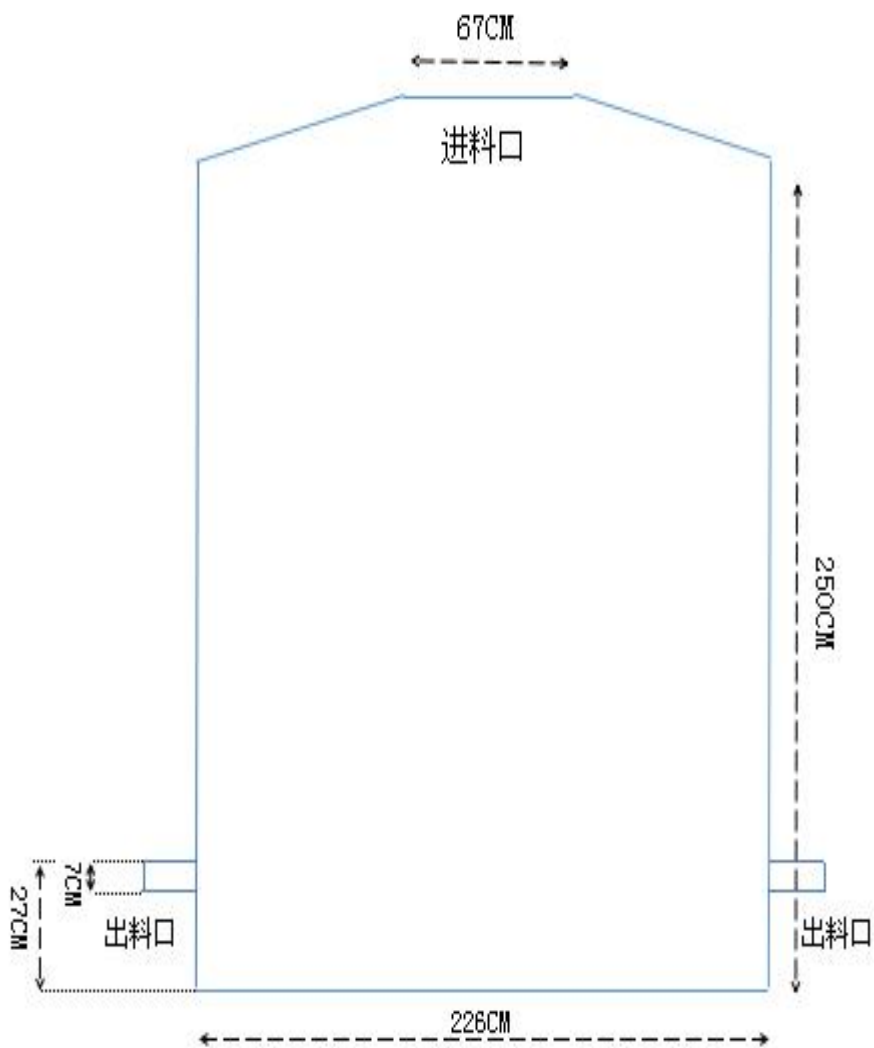
图 3 事故桶剖面图

事故设备为 2#生产线 2#1 外加剂桶，事故发生在 2#1 桶内，该桶为圆柱体，高 2.5 米，直径 2.26 米，容积 10 立方米；顶部有进料口（直径 67 厘米）；底部有 2 个出料口，管口距离底部

0.27 米，连接直径为 7 厘米的管道及阀门。详情如图 3、图 4、图 5、图 6、图 7 所示。

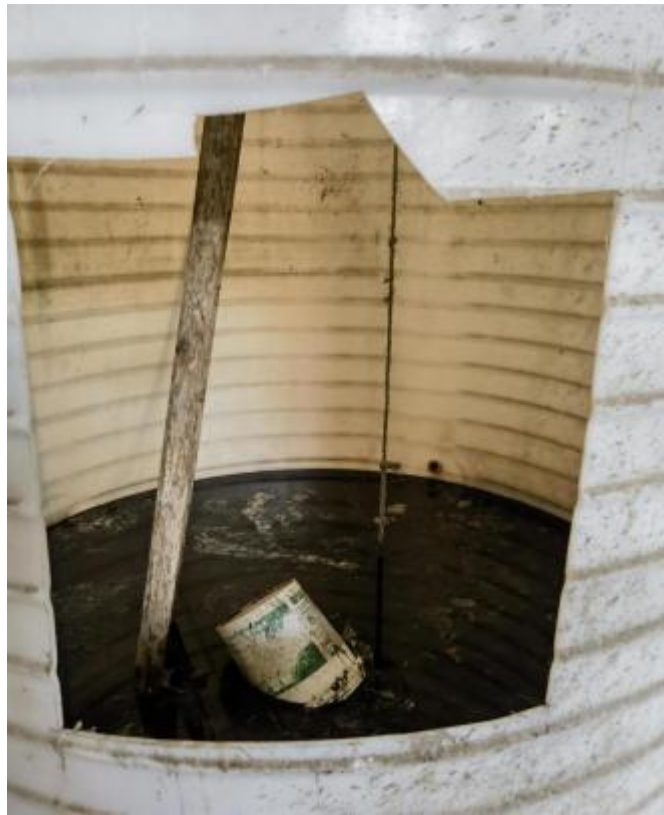
图 5 事故桶照片（内部作业工具）

8月25日，九江万友公司2#1桶的输送泵淤堵加重，15时左右，潘少君等人使用潜水泵将2#1桶内混凝土外加剂转料至2#3桶内。因2#1桶内剩余底部黑色胶状物质无法抽出，潘少君等人随即在2#1桶顶部进料口处架设木梯，1人从顶部进料口进入桶内，计划使用铁锹、水桶等工具装运胶状物，另两名人员1名位于2#1桶顶部，计划用绳索转运装好胶状物的水桶，1名位于2#1桶外底部接力转运装好胶状物的水桶。进入桶内的作业人员，在进入桶内后因中毒倒下，随后2名在桶外的作业人员相继进入桶内救援，也因中毒倒下。

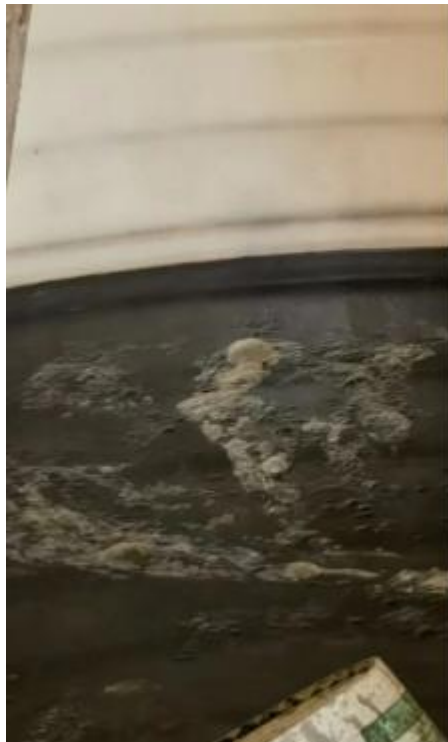
图 7 事故桶照片（底部黑色胶状物）

外加剂桶内硫化氢积聚，导致进入混凝土外加剂桶内作业的潘少君和先后进入桶内实施救援的胡位冬、陈华清吸入高浓度硫化氢后中毒死亡。
