瑞昌市大北山熔剂及建筑用灰岩矿加工项目“8·3”一般高处坠落事故调查报告

九江市政府事故调查组
2025年9月

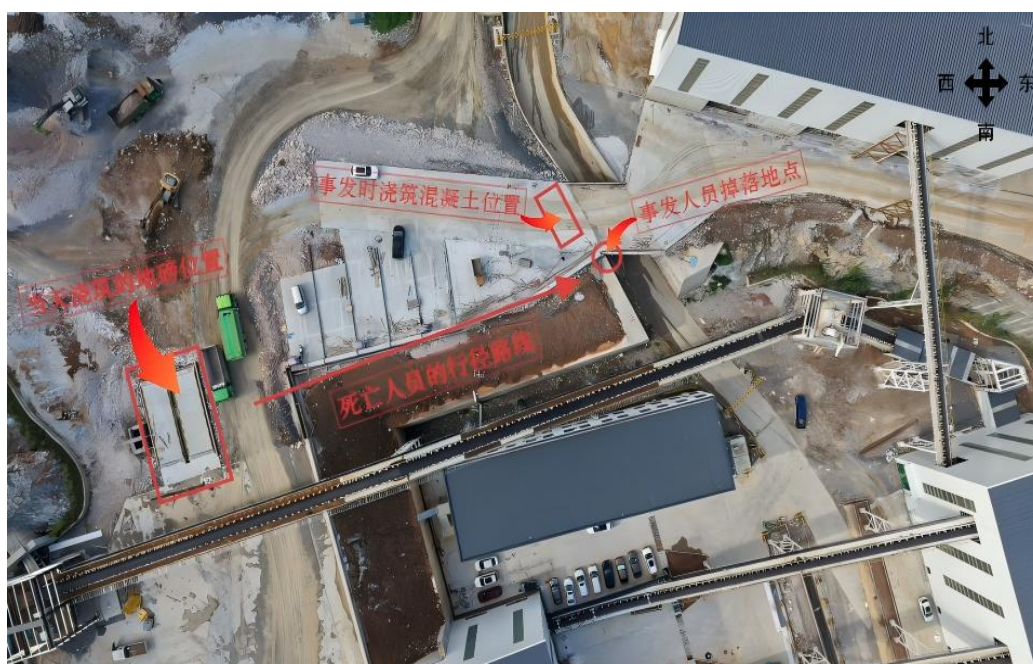
图1 事故现场图

事故发生于矿山运输道路下穿箱涵工程西南侧，死者陈洪球在前往箱涵上部西侧路基作业途中，从箱涵上部西南侧护坝缺口处坠落到箱涵底部（见图1、图2）。

事故直接原因是作业人员陈洪球安全意识淡薄，在未设置临边防护措施的毛石挡土墙区域（高度约6米）边缘行走时失稳，坠落至下方地面导致死亡。

4.安全风险防控措施失效。毛石挡土墙临边区域（高度约6米）未设置防护栏杆及安全警示标识，未采取有效防高坠措施^[6]，导致高风险作业环境长期存在。

1.强化施工现场本质安全防控。严格执行《建筑施工高处作业安全技术规范》（JGJ80-2016），对所有高度 ≥ 2 米的临边、洞口、平台、边坡等高风险作业部位，必须设置牢固的防护栏杆、安全网或等效防护设施，设置明显的安全警示标识，并建立防护设施日常检查与维护制度。防护不到位严禁施工。

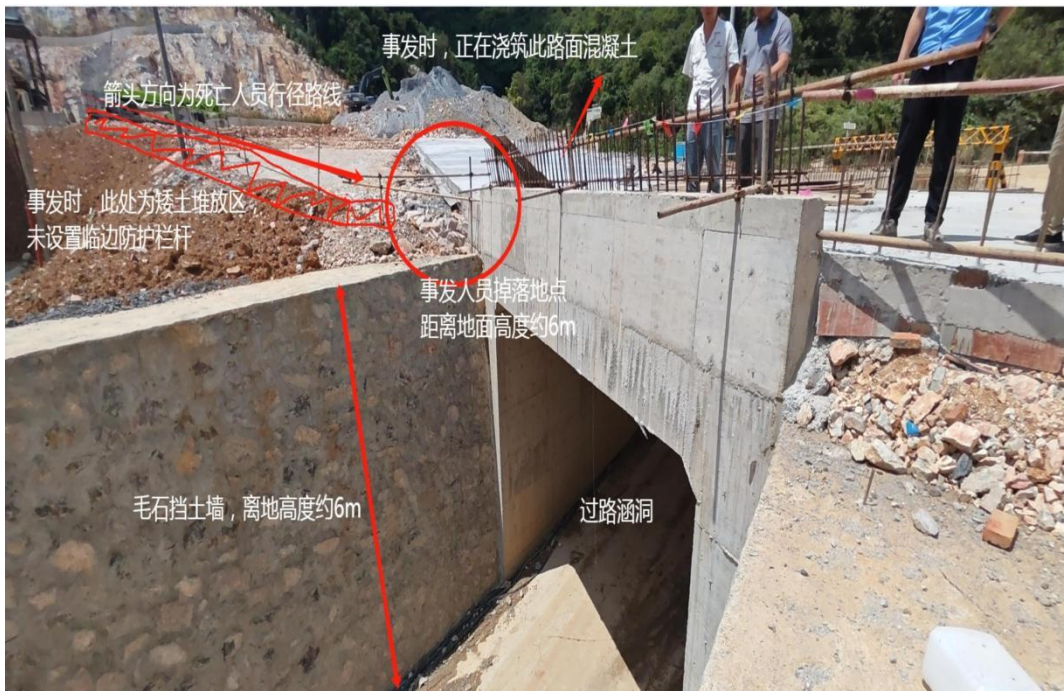
图 2 事发地点

20时30分，地磅基础浇筑基本完成，张绪健留现场收尾，陈洪球、朱保华、吴远理转往西侧路基作业。陈洪球沿箱涵护坝外侧行走，20时32分行至护坝缺口处坠落。

毛石挡土墙临边区域自施工完成至事故发生期间，既未设置防护栏杆，也无安全警示标识，高风险隐患长期裸露却未被任何一级责任主体纳入排查整改清单，凸显企业隐患排查“走过场”、治理责任不闭环的问题。
