彭泽县大浩山日产 500 吨金矿选矿厂施工 项目“12·22”一般高处坠落事故调查报告

九江市政府事故调查组
2025 年 11 月

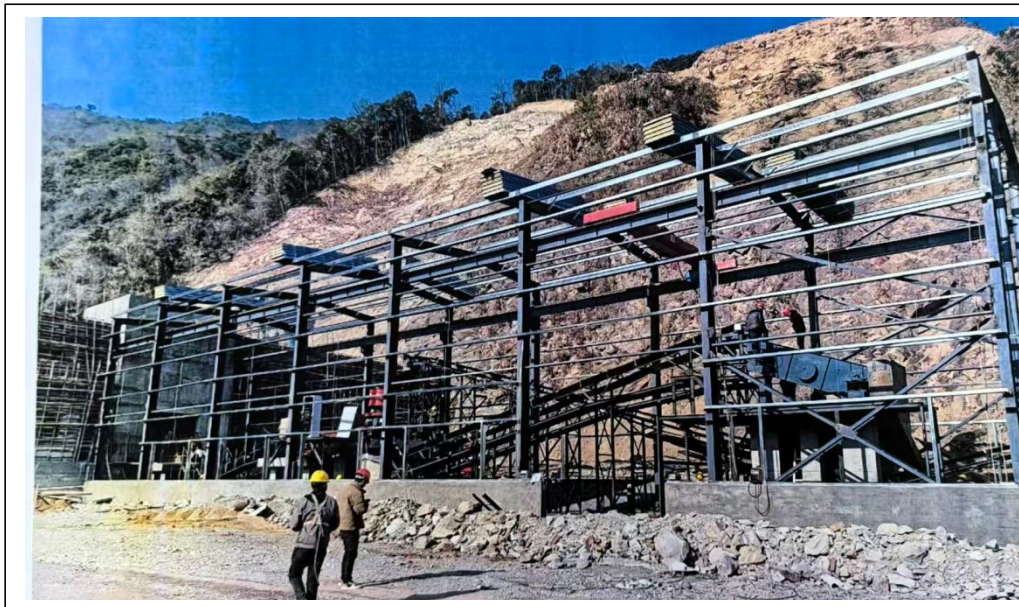
图 1 事发现场

事故发生于新建破碎车间钢结构厂房中，死者栾玉松在钢结构厂房檩条上进行作业途中，从檩条上坠落到地面上，作业平台距离地面约 8m（见图 1、图 2）。

事故直接原因是作业人员栾玉松安全意识淡薄，在钢结构厂房檩条上作业时违规解开安全绳（高度约8米）行走时失稳，坠落至下方地面导致死亡。

各建筑施工企业要组织对在建项目，特别是高处作业、钢结构安装等高风险项目进行隐患排查整治。必须严格落实现场安全管理制度，强化作业前风险辨识和安全技术交底，严禁交底流于形式。必须为高处作业人员配备并监督正确使用符合标准的安全带、安全绳等劳动防护用品，设置可靠的安全网、生命线等防护设施。必须加强日常巡查和专项检查，对发现的“三违”行为（违章指挥、违章作业、违反劳动纪律）要立即纠正、严肃处理。
