九江永修“3·9”较大道路交通事故 调查报告

九江市政府事故调查组

2025年8月

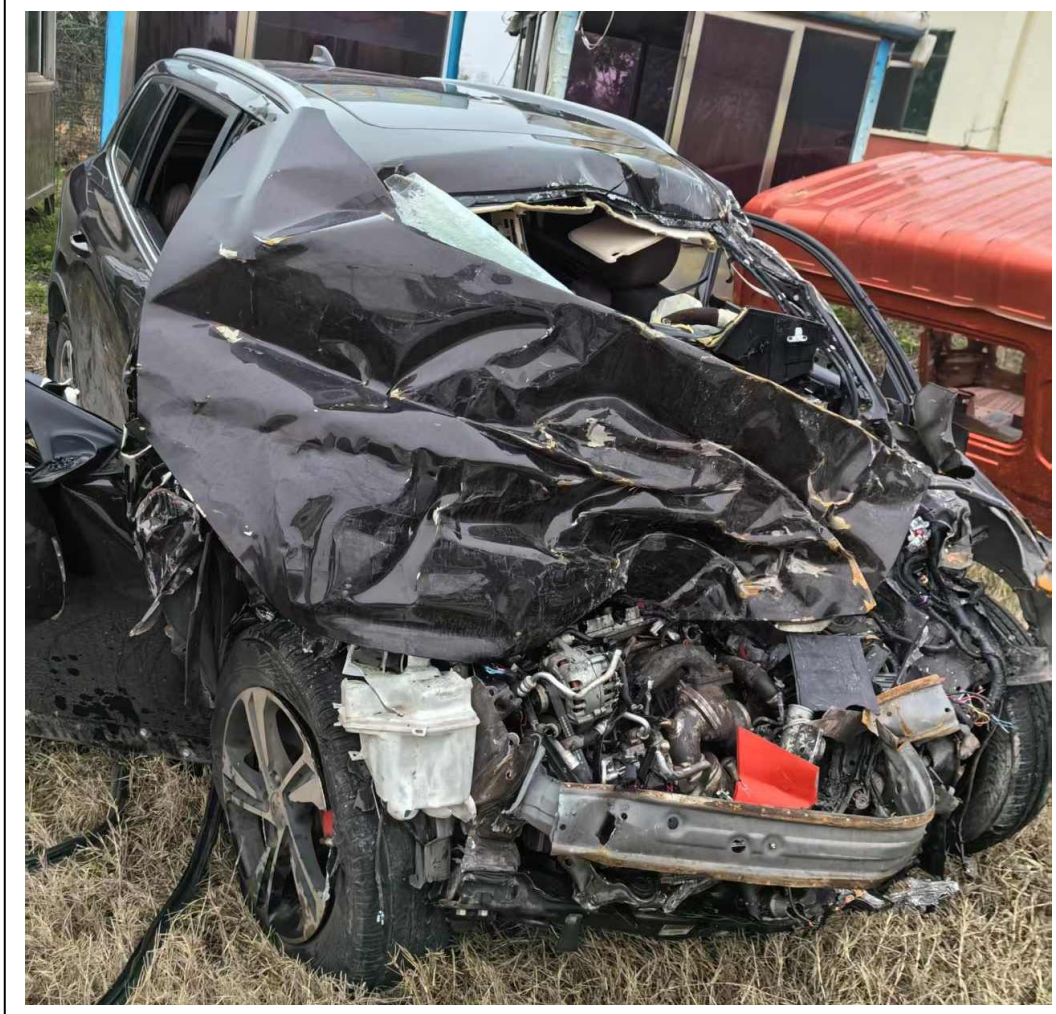
图 1 “赣 C656B3” 小型普通客车

（1）赣 C656B3 小型普通客车情况。车辆所有权：个人，所有人：漆某荔，中文品牌：野马牌，使用性质：非营运，车辆类型：小型普通客车，车辆型号：SQJ6460C。车辆识别代号：LSA121BL2H2476762，车身颜色：黑色，出厂日期：2017 年 10 月，强制报废期止：2099 年 12 月 31 日，燃料种类：汽油。核载 5 人，事故发生时实载 4 人。初次登记日期：2017 年 11 月 20 日，2017 年 11 月至 2021 年 12 月免于安全技术检验，2023 年 10 月 13 日在江西省赣鑫车辆检测有限公司检验，检验结果：合格，检验有效期至：2025 年 10 月 30 日。车辆已投保中国人寿财产保险股份有限公司宜春市靖安县支公司（交强险保险凭证号：6605072024360925002160，商业险凭证号：6605212024360925001837）。

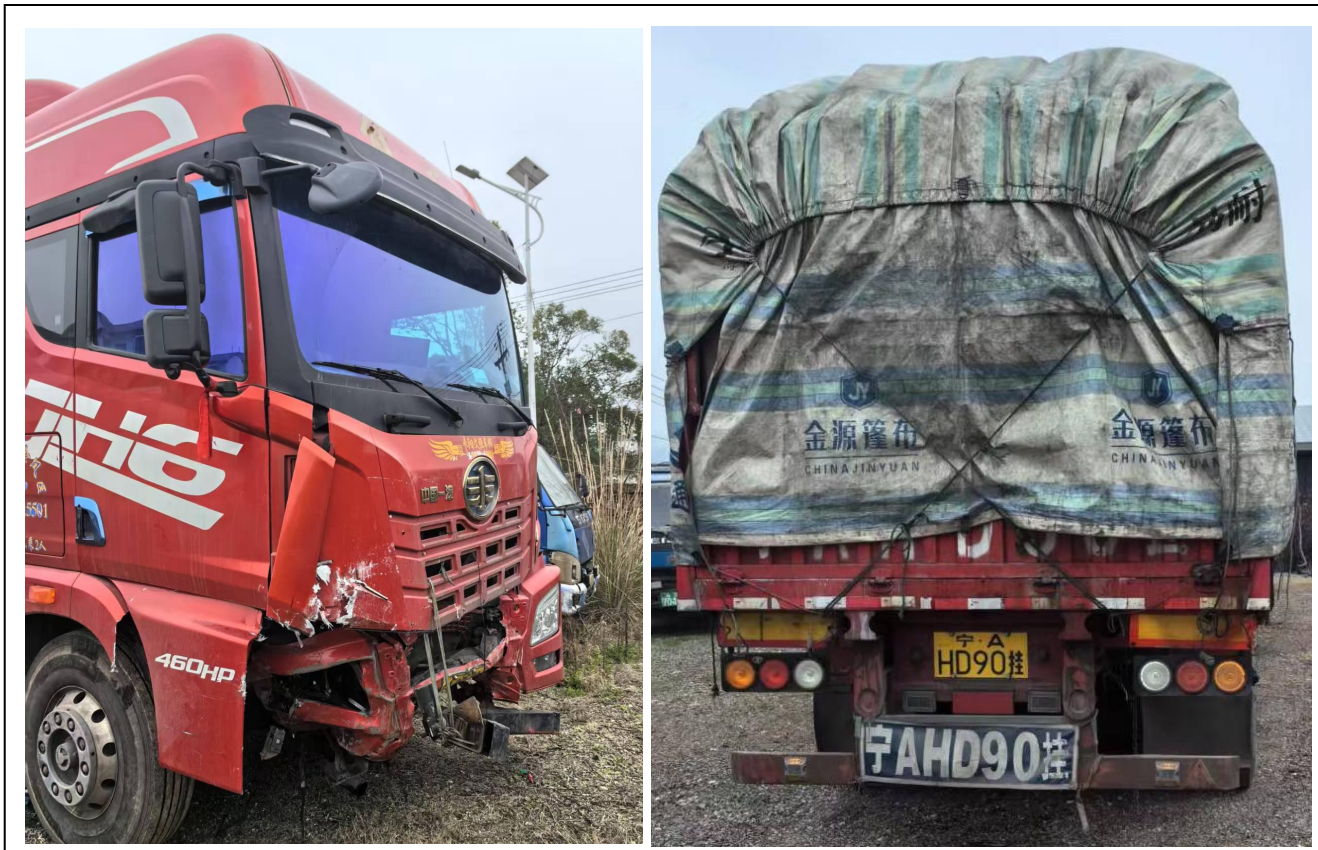
图2 “宁 AG5501 / 宁 AHD90 挂” 重型半挂牵引车/
重型仓栅式半挂车

(2) 宁 AG5501 重型半挂牵引车情况。车辆所有权：毛某娟，车辆实际所有人：毛某娟，中文品牌：解放牌，使用性质：货运，车辆类型：重型半挂牵引车，车辆型号：CA4250P25K2T1NE6。车辆识别代号：LFWSRX9L9LAB01449，车身颜色：红，出厂日期：2020年4月，强制报废期止：2035年4月16日，燃料种类：柴油。核定载人数：2人；事发时载人数：1人；整备质量：9200kg，准牵引质量：39605kg。最近一次检测为2024年4月22日，在

（3）宁AHD90挂重型仓栅式半挂车情况。车辆所有权：毛某娟，车辆实际所有人：毛某娟，中文品牌：环陆牌，使用性质：货运，车辆类型：重型仓栅式半挂车，车辆型号：LYT9400CCY。车辆识别代号：LA9940C32K0LYT212，车身颜色：红，出厂日期：2020年4月，强制报废期止：2034年5月14日。整备质量：6370kg，总质量：33630kg。最近一次检验为2024年4月22日，在石嘴山市曦龙汽车综合性能检测有限公司检验，检验结果：合格，2025年5月31日。未查询到宁AHD90挂重型仓栅式半挂车有交通违法情况。

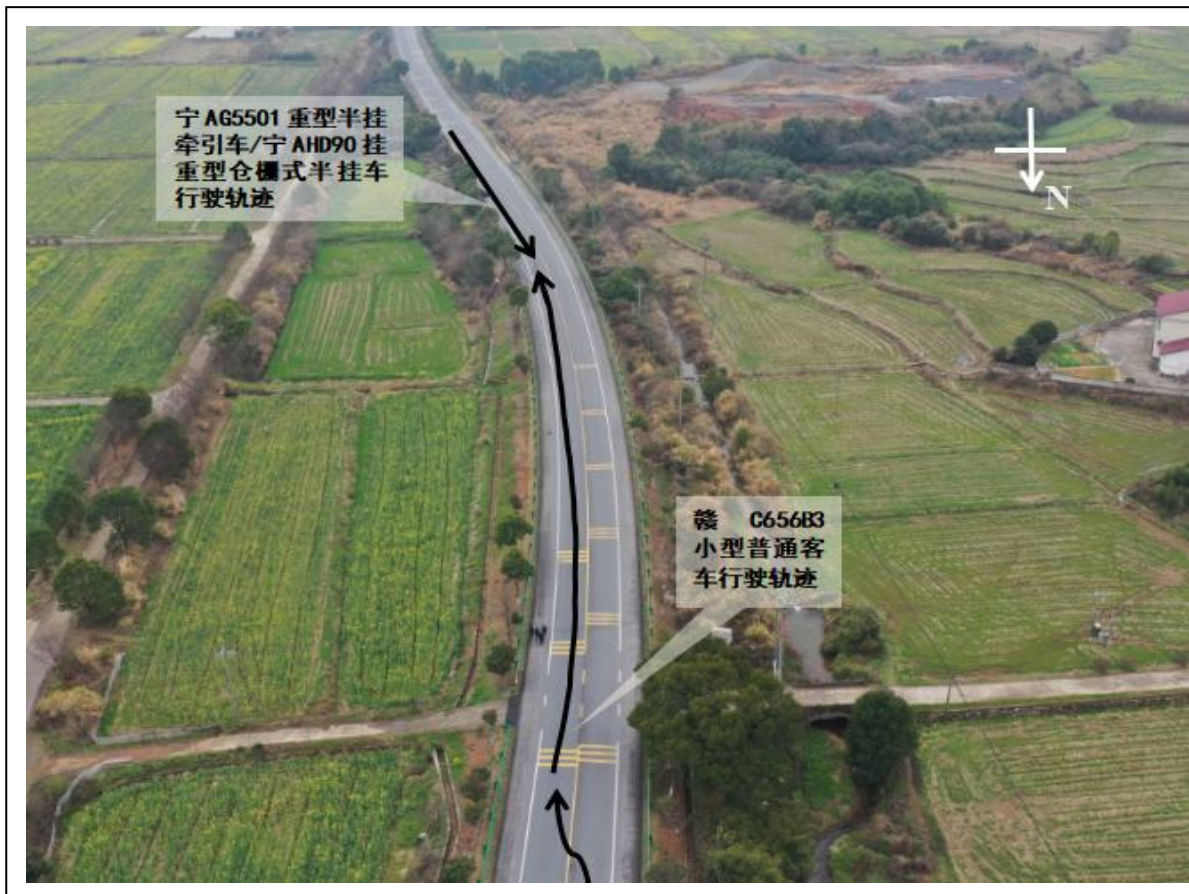
图 3 事故发生前车辆行驶轨迹示意图

19时8分许，漆某钦驾驶赣C656B3小型普通客车行驶至105

国道 1609km+600m（永修县江上乡焦冲村）路段时，超速行驶，进入弯道前强行超车，越过道路中央黄实线驶入对向车道，较长时间保持逆向行驶状态，与相对方向由关某丰驾驶的宁 AG5501 重型半挂牵引车/宁 AHD90 重型仓栅式半挂车正面发生碰撞，碰撞发生后赣 C656B3 小型普通客车在碰撞惯性的作用下车辆发生 180° 转向，插入宁 AG5501 重型半挂牵引车/宁 AHD90 重型仓栅式半挂车右侧方硬路肩处。关某丰立即向永修县公安局指挥中心报警。

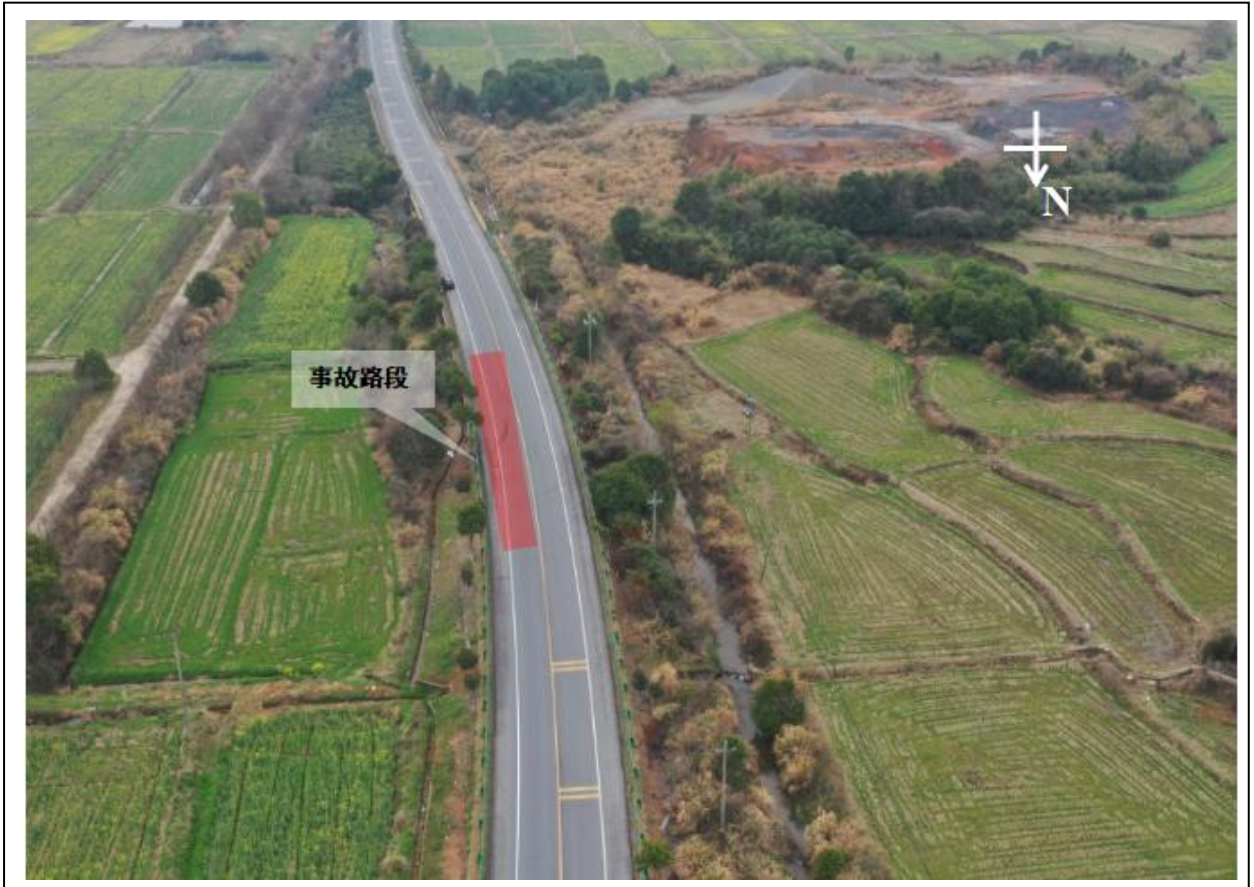
图 5 事故路段情况

事故发生路段位于 105 国道 1609km+600m（永修县江上乡焦冲村境内）路段。该公路属于二级公路，沥青路面，路况良好，设计速度为 60 公里/小时，沥青路面全宽 12.5 米，单幅车道宽 3.5 米，单侧硬路肩宽 2.3 米。该路为机非混合道路，道路中心施划黄实线，两侧路肩白实线与路肩隔离，硬路肩外为金属波形护栏。事发路段呈一般弯，弯道半径 700 米，进出弯道两端设置

间断减速震荡标线、弯道提示牌。发生事故时间为夜间，无路灯照明，天气阴，路面干燥。

各地、各有关部门要举一反三、查漏补缺，重点排查治理车流量较大、无中央隔离的双向两车道公路，公路平面交叉口，急弯陡坡、临边临崖、高边坡路段，以及交通秩序混乱的人群聚集区域等重点路段，进一步完善交通安全基础设施，在一些重点路段按规范和标准设置路面振动标线（振动带）、示警频闪灯等防疲劳提醒设施，最大限度减少交通事故发生。

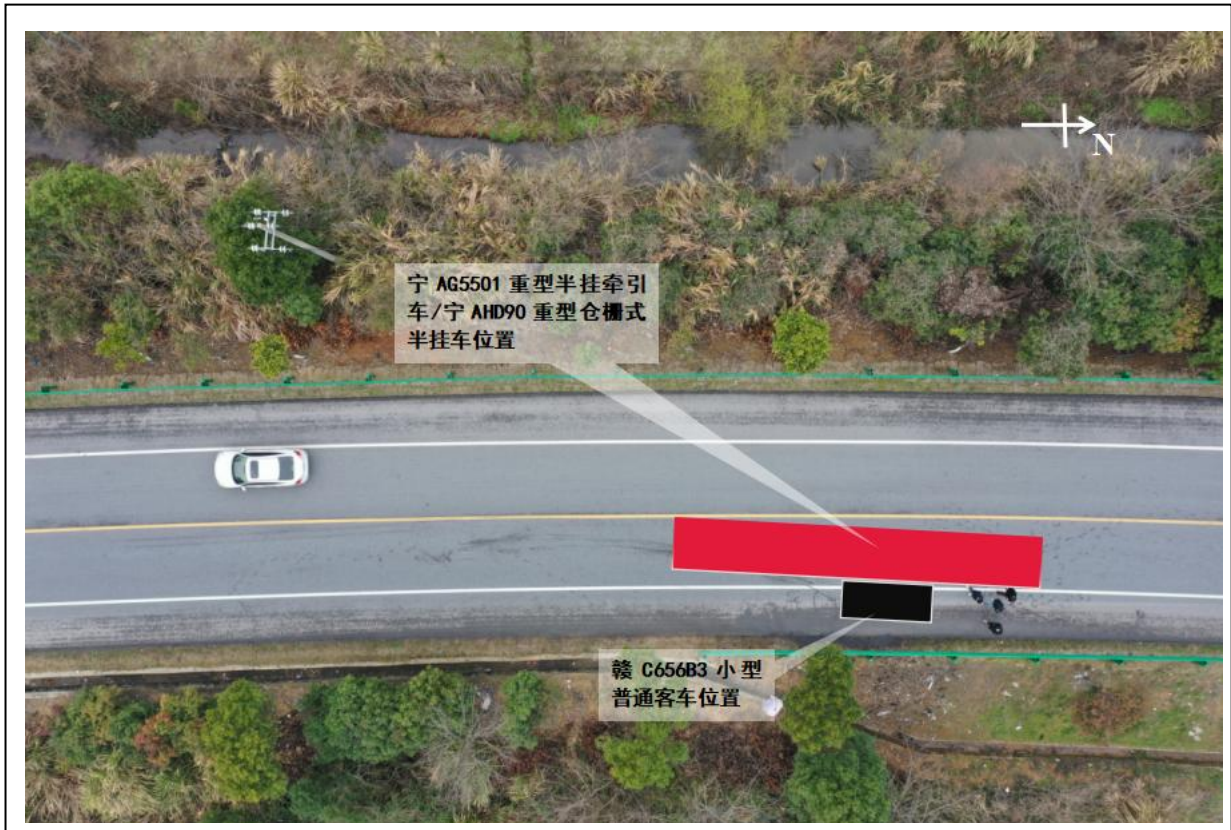
图 6 事故发生后车辆位置示意图

道路交通事故现场位于 105 国道 1609km+600m（永修县江上乡焦冲村境内）路段，北往永修县虬津镇，南往永修县云山企业集团，道路东西两侧为田地。宁 AG5501 重型半挂牵引车/宁 AHD90 挂重型仓栅式半挂车斜停于路面，车头朝北停于道路右侧（由南往北），挂车横跨停放在路面，尾部朝南。路面遗留宁 AG5501 重型半挂牵引车/宁 AHD90 挂重型仓栅式半挂车制动印。赣 C656B3

小型普通客车停在硬路肩上，车头朝北，该车压在道路东侧的路肩上，车辆撞损变形严重。路面中间（由南往北方向）遗留赣C656B3小型普通客车碰撞时车身触地留下的挫划痕。
